REPARO METALOCK EM VOLANTE DENTADO (CATRACA) DE MOTOR PRINCIPAL

MV REPULSE BAY

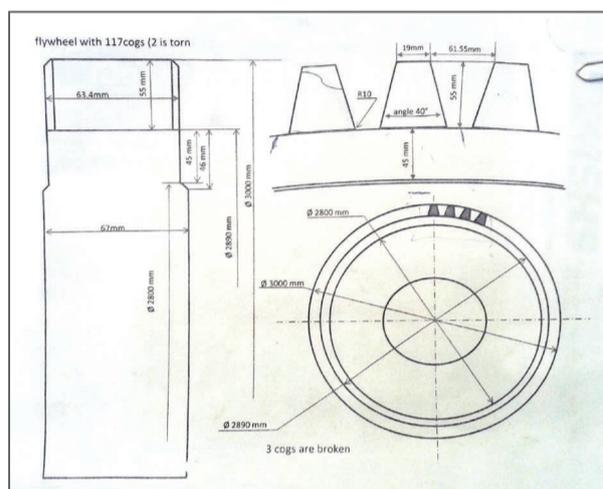
A engrenagem do volante apresentou três dentes quebrados.

Volante dentado do Motor Principal.
