Repara

METALOCK BRASIL

Índice

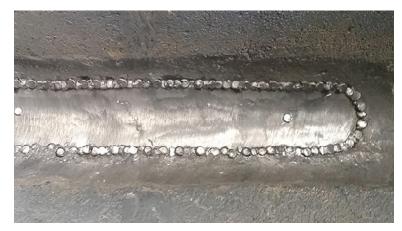
A Metalock Brasil realizou o reparo a frio em uma Base 10000 que apresentava diversas falhas, para empresa de origem alemã, localizada no interior de

Dentre as avarias diagnosticadas estavam falhas na fundição na parte inferior e no túnel do óleo, assim como, e duas nervuras na lateral direita da base.

Todas as falhas de fundição foram recuperadas através do nosso processo de costura frio Metalock®, utilizando ferro fundido GG50 para fabricação de enxertos e chavetas Metalock® de ¼ e parafusos Metalace® de ¼, 5 mm, 5/16 para fixação dos enxertos. O serviço foi executado em apenas sete dias úteis, com ótimos resultados.

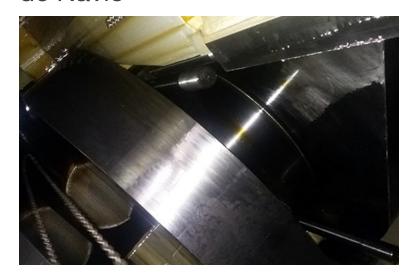
No local, averiguaram a necessidade de realizar a troca do mancal, localizado entre os cilindros quatro e cinco do motor principal.

Antes de iniciarem o serviço, o segundo maquinista realizou as medições de deflexão no eixo virabrequim e de folga dos casquilhos. Já os técnicos da Metalock Brasil realizaram as medições dos prisioneiros de fixação da tampa do mancal.

Os trabalhos executados foram: as instalações de ferramentas hidráulicas para soltar as porcas da tampa do mancal com pressão de 2200 Bar; desmontagem das linhas de óleo lubrificante; montagem das talhas e dispositivos para manobra de retirada da tampa do mancal; instalação dos macacos hidráulicos para elevação do eixo virabrequim (0,2 mm) com pressão de 550 Bar; retirada dos casquilhos velhos; limpeza com ar comprimido; lubrificação do assento e instalação dos novos casquilhos. A remontagem do mancal foi feita com a pressão de tensionamento, aplicado nos prisioneiros de 2200 Bar.

O serviço contou com a presença de quatro técnicos e foi realizado em apenas doze horas, a bordo do navio.

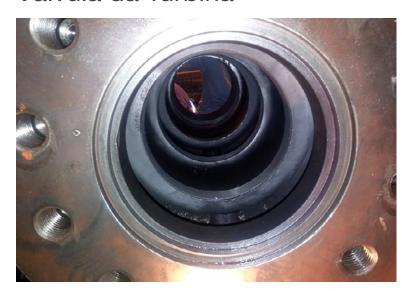
Em procedimento de Usinagem de Campo, a Metalock Brasil recuperou a caixa de válvula da turbina, que se encontrava deformada.

A usinagem com equipamento portátil foi realizada, por três técnicos especializados, em apenas quatro dias de trabalho.

Em vista da experiência da Metalock Brasil com esses procedimentos, os alojamentos internos da caixa de válvula da turbina foram normalizados com sucesso.

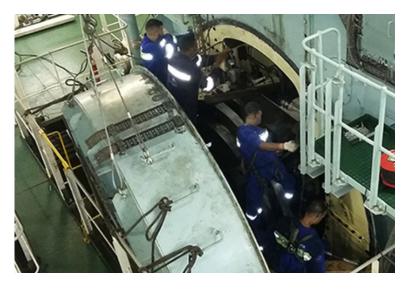
A tampa do amortecedor axial de vibração foi removida para permitir uma melhor inspeção visual da superfície do eixo. Após análise e por orientação do chefe de máquinas, foi decidido não substituir a vedação e a mola da superfície dianteira do eixo, pois a mesma encontrava-se riscada.

Os técnicos da Metalock Brasil encontraram o canal da vedação central bloqueado. A vedação e a mola da posição central foram encontradas destruídas, assim como a vedação traseira e a mola da parte frontal.

A Metalock Brasil realizou a substituição das vedações e molas no amortecedor axial de vibração do motor principal de um navio no porto de Santos, litoral de São Paulo, maior complexo portuário da América Latina.

Foi retirada a tampa externa, tendo visto que o acesso ao compartimento através do cárter do cilindro de número um não era viável. Assim, os técnicos da Metalock Brasil acessaram o amortecedor axial de vibração e realizaram a substituição das vedações e molas.

O reparo foi realizado com sucesso pelos técnicos da Metalock Brasil e, a vedação e mola foram substituídas na posição traseira. A tampa superior e os tubos de óleo lubrificante do amortecedor de vibracão axial foram remontados.

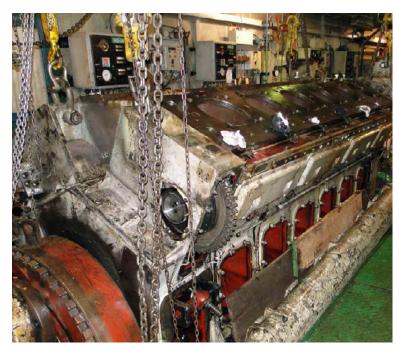
Técnicos da Metalock Brasil foram acionados para realizar serviço de usinagem em bloco de motor Bergen KGVB-16, no local, em Navio de Socorro Submarino, incorporado à Marinha do Brasil desde 1988. O navio, que é equipado para atuar em trabalhos de resgate a submarinos sinistrados e em apoio a ativi-

Para realizar a usinagem do assentamento de camisa superior e inferior, os técnicos da Metalock Brasil fizeram levantamento dimensional da área, para preparo do dispositivo de usinagem no local.

Após prepararem o equipamento de usinagem de campo e transportá-lo para bordo, a máquina e dispositivo foram alinhados sobre o bloco, procedendo com a usinagem dos assentamentos.

O reparo prosseguiu com a usinagem de todos os 16 vedantes inferiores para diâmetro de 313,00mm. Conforme necessário, nossos profissionais fabricaram anéis de Ferro Fundido GG50, montaram no local por interferência, fixados com trava química e mecânica. Após, os anéis foram usinados internamente e tratados para atingir o acabamento superficial, ficando todos com diâmetro final 295,00mm.

A etapa seguinte consistiu no mandrilhamento dos mancais fixos do bloco do motor. Os técnicos removeram as capas dos mancais de bordo e a transportaram para a oficina Metalock Rio de Janeiro, onde procederam com testes de Líquido Penetrante para verificar possíveis trincas e ajuste das laterais. Os mancais foram transportados de volta a bordo, montados com torque conforme recomendação do fabricante.

Os profissionais seguiram com a montagem e alinhamento do equipamento de mandrilhar no bloco, ocorrendo a usinagem de todos os alojamentos dos mancais fixos para diâmetro original de 218,00mm, conforme recomendado pelo fabricante.

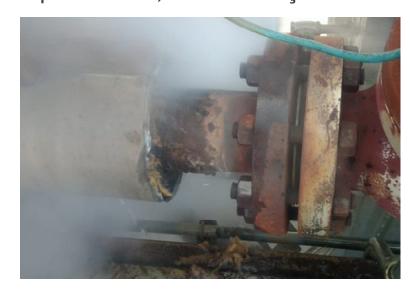
Dois técnicos, especializados e, devidamente equipados, executaram o reparo de vedação que ocorria em uma tubulação de alimentação da caldeira, a qual apresentava vazamento na região da solda de uma junta de flanges.

O vazamento era de água superaquecida, com pressão de 60 kg/cm² e temperatura de 300 graus Celsius.

Para a execução do reparo, foi necessária a confecção e instalação de um dispositivo para enclausuramento da região e injeção de produto vedante para sanar o vazamento.

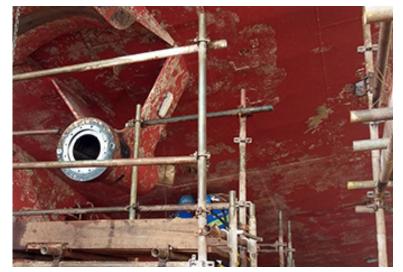
A Metalock Brasil foi acionada para correção de alinhamento da linha de eixo do lado boreste, de uma embarcação de apoio offshore. O desalinhamento afetava a bucha do alojamento do pé de galinha e foi corrigida através de mandrilhamento no local.

Para avaliar a bucha de ré do tubo telescópico, cujo comprimento é de 60 metros, foi necessário abrir uma cesariana na lateral do navio.

Foram confeccionados dispositivos especiais para centragem da mandrilhadora portátil, utilizando as leituras de alinhamento realizadas por equipamento laser. Os técnicos da Metalock Brasil iniciaram o serviço com a montagem dos dispositivos, instalação da madrilhadora e realizaram a usinagem do alojamento do pé de galinha.

Após o término da usinagem foi feita nova leitura a laser para confirmar o alinhamento.

O cliente então usinou o diâmetro externo de bucha nova de acordo com as medidas pós mandrilhamento, montou a bucha, linha de eixo e fechou a cesariana, deixando a embarcação pronta para navegar.

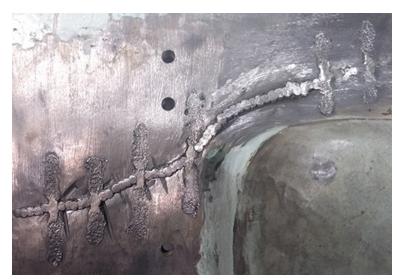
No local, os técnicos verificaram que a jaqueta de resfriamento de água, do motor principal da embarcação, apresentou uma rachadura vertical que atingiu toda a extensão do equipamento e ocasionou a quebra e ovalização do cilindro de número um.

ção a bordo, para realizar o reparo em menor tempo possível, o técnico da Metalock Brasil fabricou um dispositivo para grampear a rachadura e garantir suas dimensões originais. Para isso, foi feito o processo de reparo a frio Metalock®, utilizando chavetas de ¼ e parafusos Metalace® de 5mm, o que permitiu a fixação da rachadura.

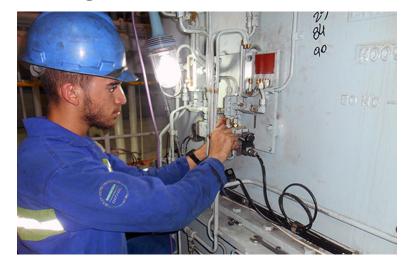
Metalock Brasil é acionada para reparar motor de embarcação no Porto de Itaguaí, Rio de Janeiro. Chegando ao local, os técnicos da Metalock Brasil foram informados, pelo chefe de máquinas da embarcação, que o motor não estava acionando a partida.

O motor principal da embarcação, modelo Main Engine MAN B&W STX 7S50MC-C, que possui o circuito de partida eletropneumático, apresentava problemas nas válvulas pneumáticas.

Após o reparo das válvulas de controle e acionamento, foram realizados testes e detectou-se problema no sistema de injeção diesel – bombas injetoras e injetores.

Para concluir o reparo, foi necessário que os técnicos da Metalock Brasil recuperassem as peças que haviam na embarcação. Porém, fizeram a recomendação da aquisição de sobressalentes para bombas e injetores, pois sistemas de injeção necessitam de manutenção com frequência e ter peças extras é imprescindível.

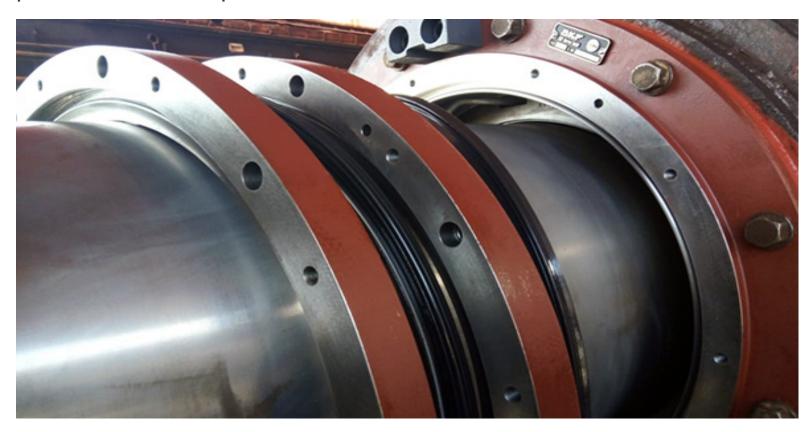
O serviço consistia em converter a caixa de selos ré do tubo telescópio, SFK MARINE, simplex seals, Size 560 SC2B; para uma caixa de selos SFK MARINE Size 560 SC3 B-N.

O sistema do modelo antigo é para óleos convencionais, não biodegradáveis. Já, a caixa nova, é própria para uso com óleos tipo EAL (Environmentally Acceptable Lubricants) que são lubrificantes ambientalmente aceitáveis, biodegradáveis, minimamente tóxicos e, que não são bioacumulativos - conforme definido no Apêndice A do VGP (Vessel General Permit) de 2013, permissão necessária para

A conversão foi rápida e a montagem da nova caixa, pôde ser feita logo após a remoção do hélice. Não foi necessária a usinagem da camisa de aço cromo, pois estava em perfeitas condições.

Feita a montagem da caixa em modelo novo e, o comissionamento - enchimento com novo óleo tipo EAL no tubo telescópio e tanque de ré, os técnicos realizaram o alinhamento do conjunto e teste, podendo verificar que não apresentaram vazamentos.
